赛诺联克工业路由器  
工作状态异常  
分析说明

SERIALLINK CONFIDENTIAL

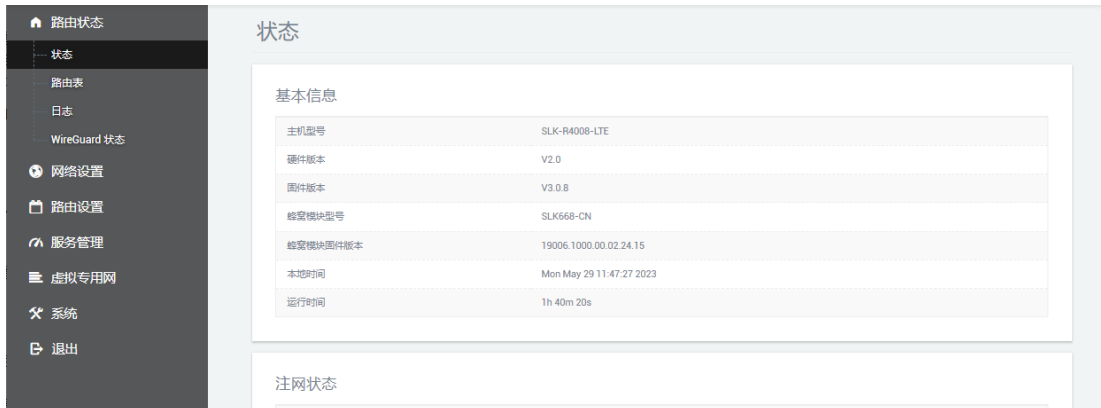
“运行时间”：从路由器通电后，路由器系统运行至今的总时间，通过此值可以确认路由器在预想的工作

期间是否有重启现象。例如下图路由器已运行一小时 40 分钟 20 秒。

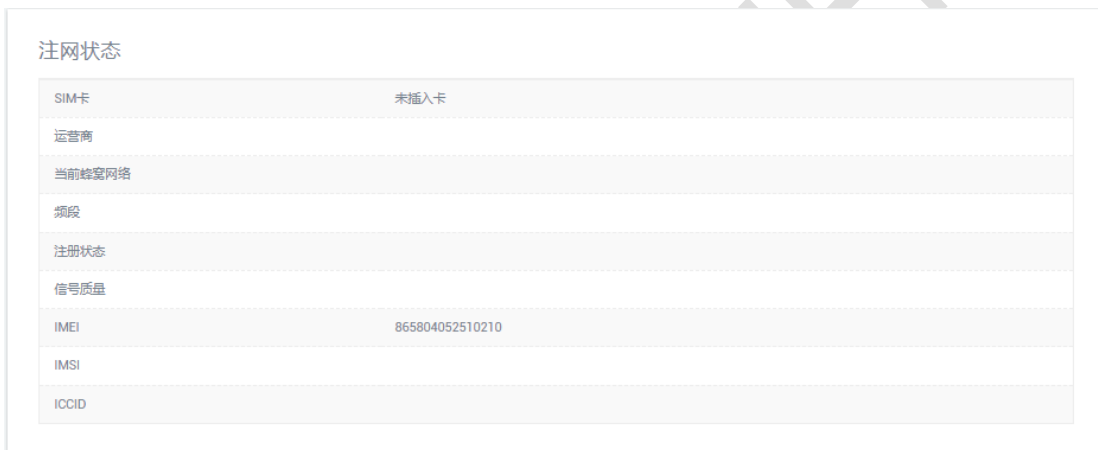
### 4.2.1. 显示 15 位“IMEI”，但“未插入卡”。如下图

**分析：**说明路由器里的蜂窝模块在工作，但读不到 SIM 卡。有可能是 SIM 卡和读卡器接触不良，或者 SIM 卡处于上锁状态，导致读取卡状态失败。

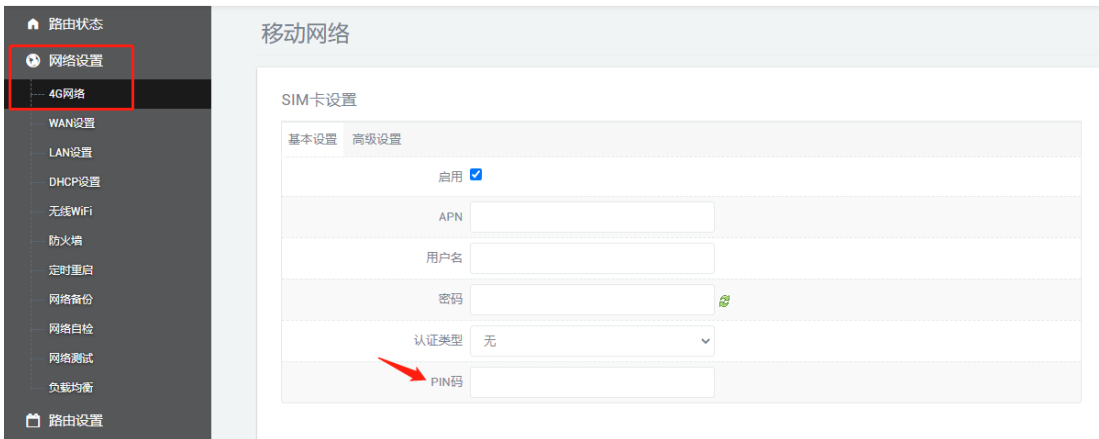
- ①请检查卡是否正确插入卡槽。重新插入 SIM 卡。
- ②确认是否锁卡。更换其他 SIM 卡或者联系运行商确认卡状态。如果卡需要输入 PIN 码解锁，请通过左侧菜单栏“网络设置”——“4G 网络”——“基本设置”，填写 SIM 卡的 PIN 码，然后点击“保存和应用”，再回到状态页查看 SIM 卡信号状态。（5G 路由器请通过左侧菜单栏“网络设置”——“5G 网络”——“基本设置”填写）

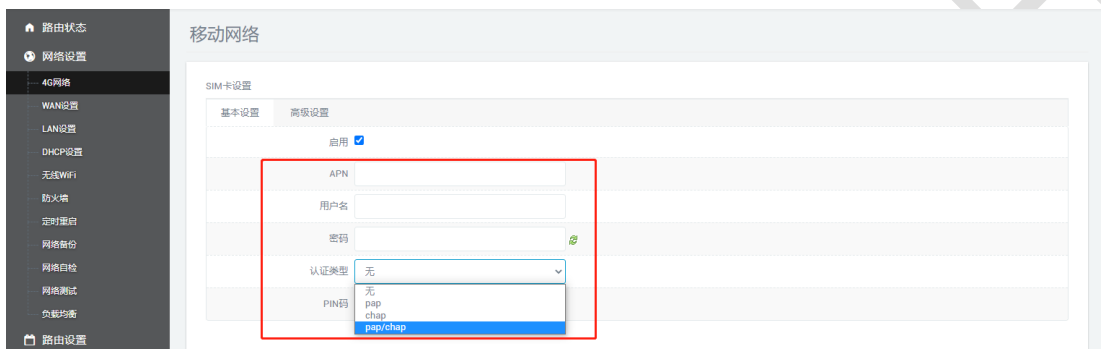
③大部分物联网 SIM 卡需要填写 APN 才能接入专用网络。请向运营商或客户确认卡的 APN。注意，VPDN 卡需要 APN、用户名和密码。如果卡需要输入 APN，请通过左侧菜单栏“网络设置”——“4G 网络”——“基本设置”，填写 SIM 卡的 APN，然后点击“保存和应用”，再回到状态页查看 SIM 卡信号状态（5G 路由器通过左侧菜单栏“网络设置”——“5G 网络”——“基本设置”填写）。

VPDN 卡用户名和密码配置方式与 APN 一致，不清楚 VPDN 卡认证类型请选择 pap/chap

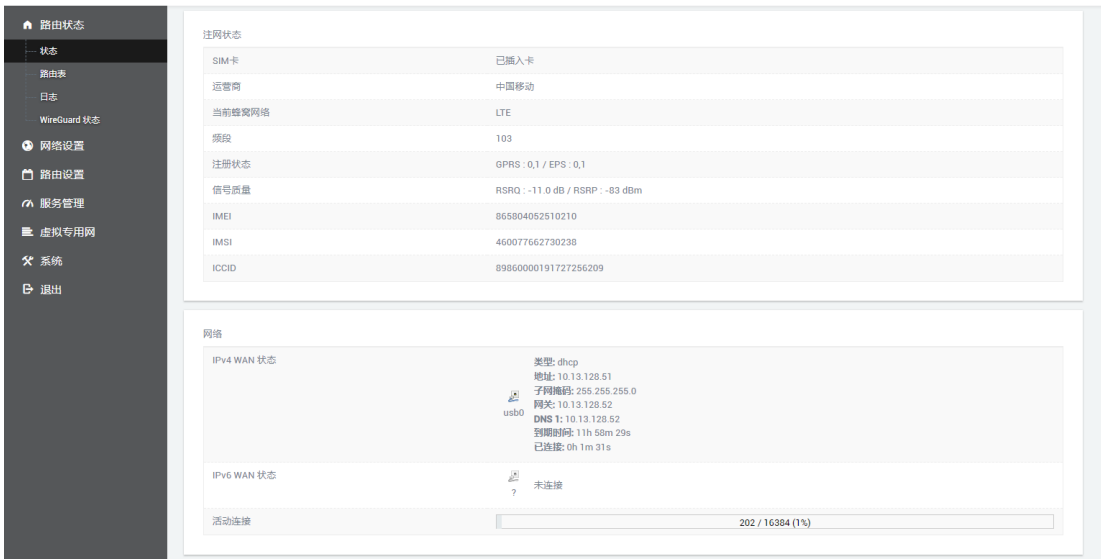
“路由状态”——“状态”——“网络”查看蜂窝网络的 IPv4 WAN 状态，显示如下

蜂窝网卡名称是 wwan0、wwan0\_1 或者 usb0，若显示未连接，则说明未获取到蜂窝网络 IP 地址。

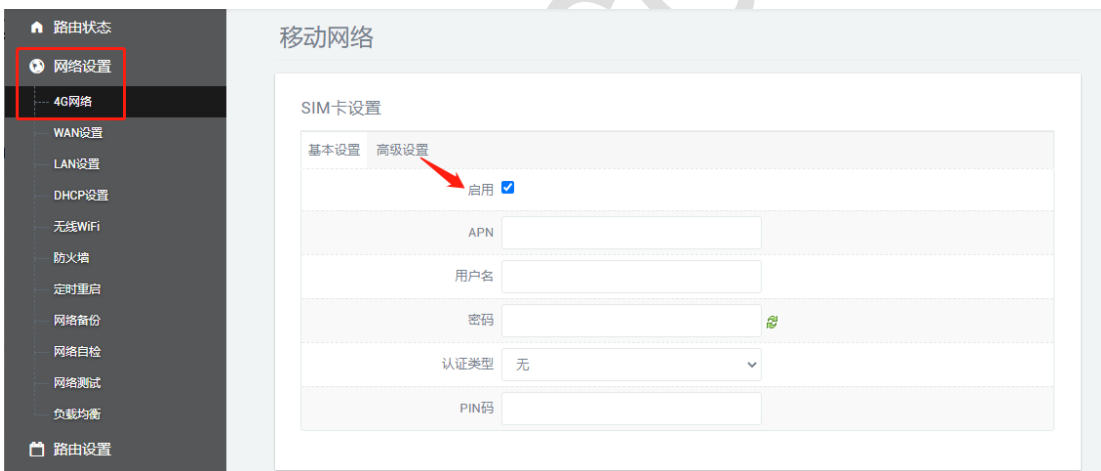
① 检查是否开启 4G/5G 使能。请通过左侧菜单栏“网络设置”——“4G 网络”——“基本设置”，勾选“启用”，点击“保存&应用”（5G 路由器请通过左侧菜单栏“网络设置”——“5G 网络”——“基本设置”启用此功能）。

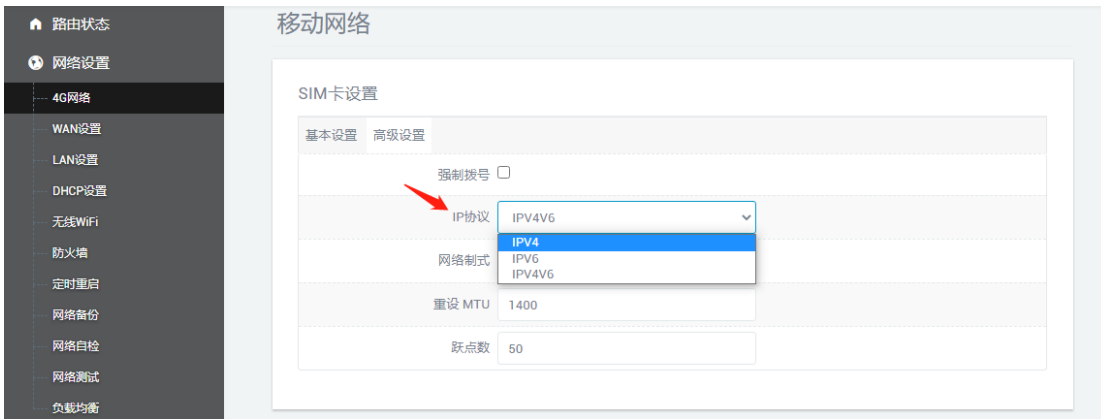
② 设置“IP 协议”为“仅 IPV4”。请通过左侧菜单栏“网络设置”——“4G 网络”——“高级设置”，“IP 协议”选择“IPV4”，点击“保存&应用”（5G 路由器请通过左侧菜单栏“网络设置”——“5G 网络”——“高级设置”查看）。

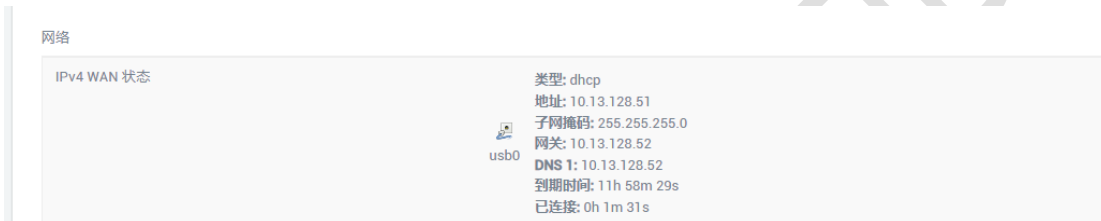
④检查 IPv4 的已连接时间，例如下图说明拨号获取到蜂窝网络 IP 地址已经 1 分钟了，未断开。

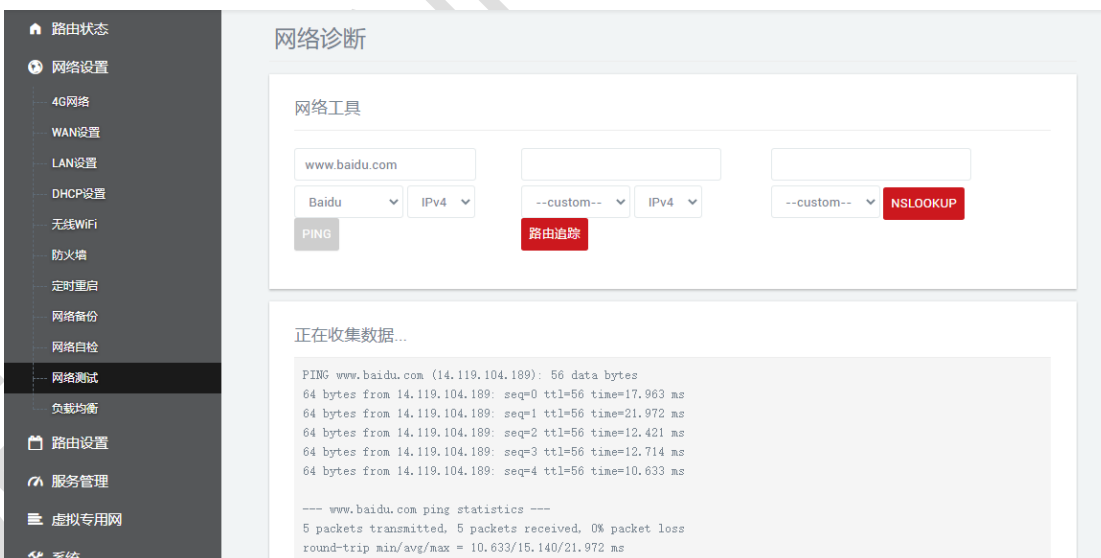
①如果是普通 SIM 卡，选择百度，点击“PING”。如下图结果说明路由器网络正常。

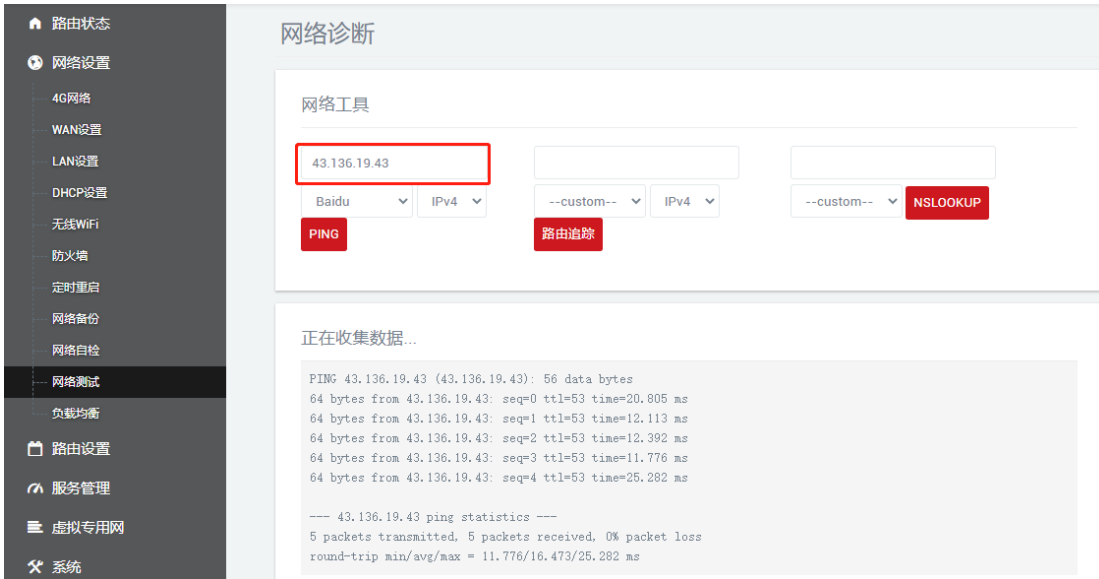
②如果是物联网 SIM 卡，确认 SIM 卡支持访问的白名单地址。修改网络测试中 PING 的地址，点击“PING”，查看是否可以 PING 通白名单地址。例如白名单地址是 43.136.19.43.如下图。

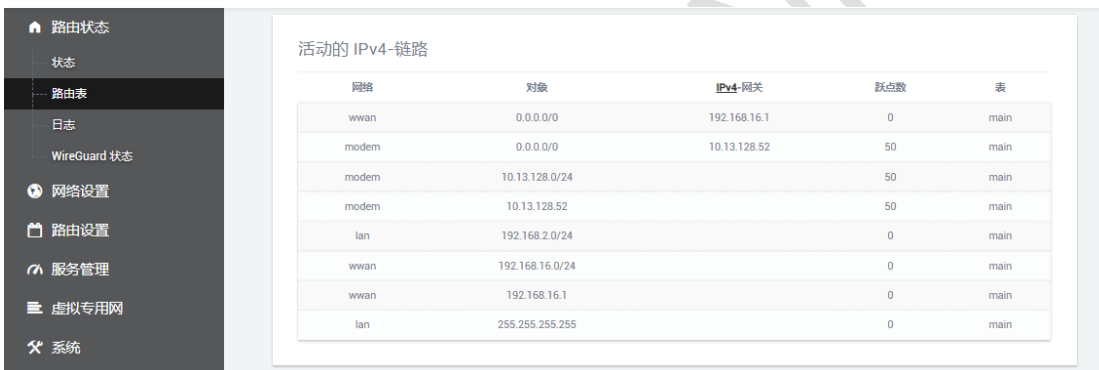
A. 确认路由器是否连接了 WAN 口或者 WIFI 客户端。通过左侧菜单栏“状态”——“路由表”查看网络优先级最高是否是蜂窝。跃点数越小，网络优先度越高。

如上图，此时路由器内网络优先级最高值是 WIFI 客户端，其次是蜂窝。说明此刻路由器访问外部的网络是通过 WIFI 客户端，并不是通过蜂窝。应该先把 WIFI 客户端断开，再测试路由器网络连通性。

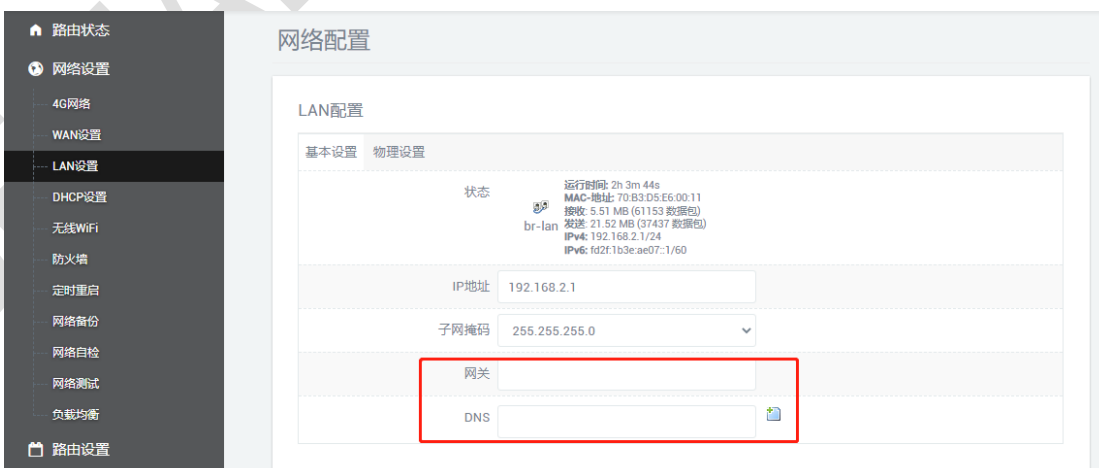
如下图红框部分不要填写。填写了，路由器发向外部的所有数据包均发向网关地址。导致无法访问外部网络。若填写了网关和 DNS，请删除，并保存。

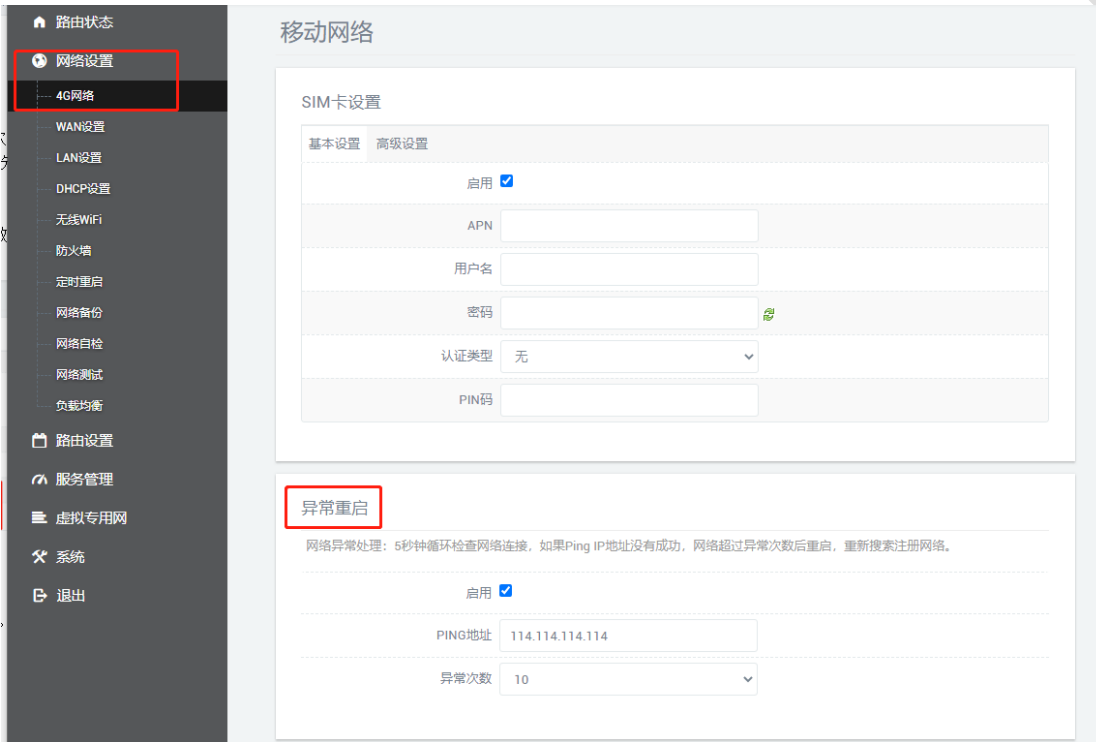
出现此情况，可通过左侧菜单栏“网络设置”——“4G 网络”查看“异常重启”是否开启，并且设置了“PING 地址”114.114.114.114（5G 路由器通过左侧菜单栏“网络设置”——“5G 网络”查看“异常重启”）。

**分析：**114.114.114.114 此 DNS 服务器不再允许移动物联网 SIM 卡的 ICMP 包访问（后续将逐步拒绝其他运营商的 ICMP 包访问）。故无法 PING 通 114.114.114.114 服务器，导致拨号程序反复重新拨号。

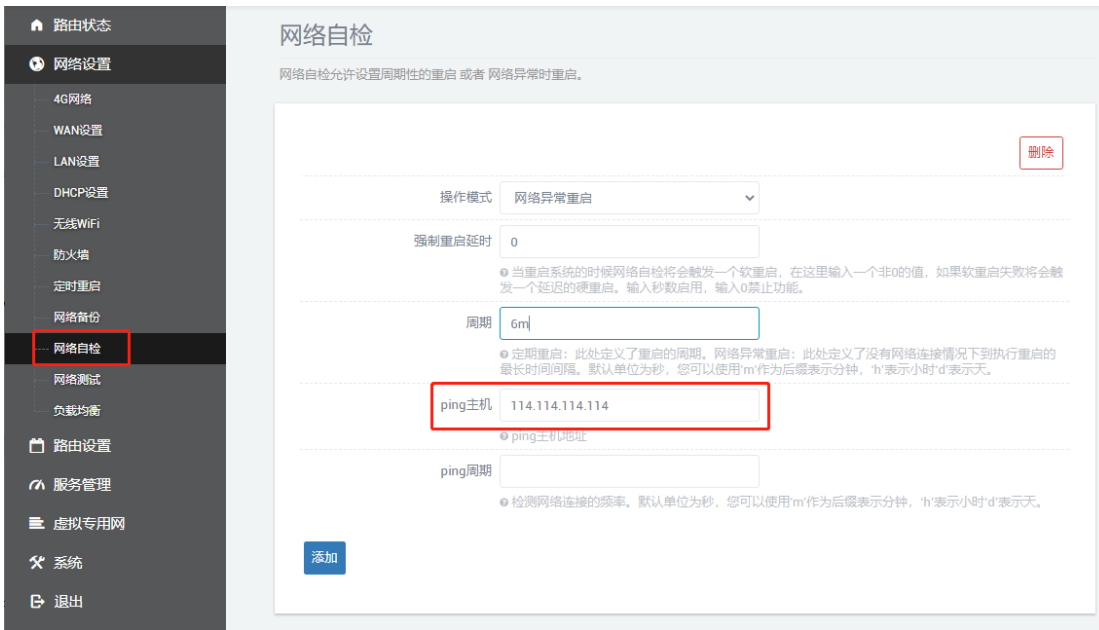
出现此情况，可通过左侧菜单栏“网络设置”——“网络自检”查看是否开启此功能，并且设置了“PING 主机”114.114.114.114。

**分析：**114.114.114.114 此 DNS 服务器不再允许移动物联网 SIM 卡的 ICMP 包访问（后续将逐步拒绝其他运营商的 ICMP 包访问）。故无法 PING 通 114.114.114.114 服务器，导致路由器反复重启。

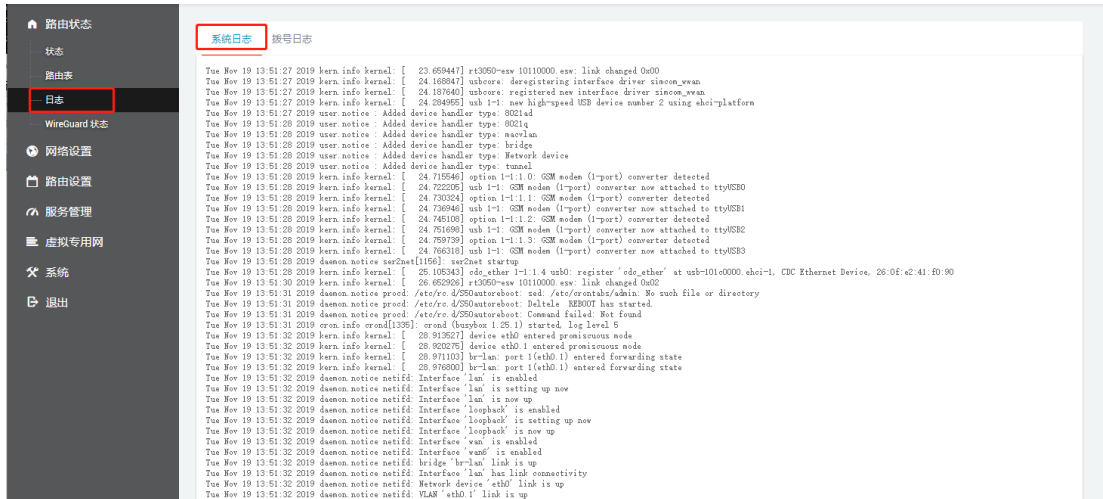
### 6.1. 查看系统日志

The screenshot shows the '系统日志' (System Log) page. The left sidebar has '日志' highlighted. The log entries include:
